## TI 电量计通讯异常的分析经验

张楚涛 Hugo Zhang

TI 电量计产品技术支持

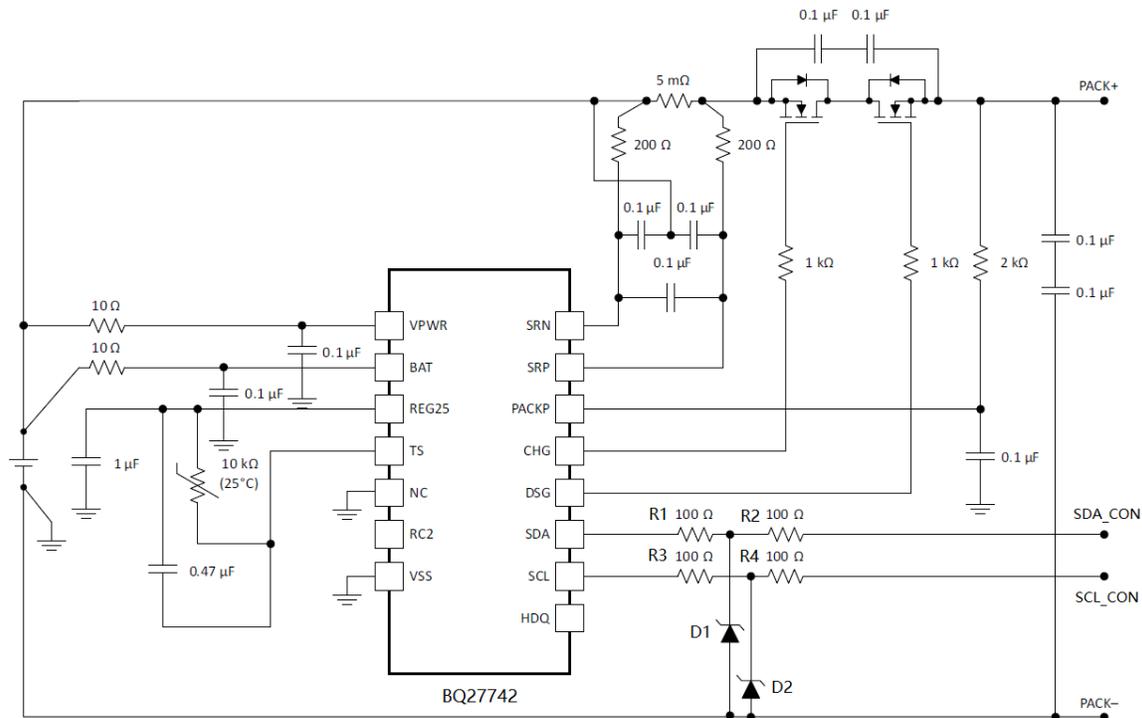
图 1: BQ27742 电路图

(2) 确认 LDO 电压正常后，然后需要排查 SDA 和 SCL 通路上的硬件是否存在问题。电量计通讯异常，经常是这一部分通路出了问题。以图 1 为例，可能出问题的地方包括：

①, R2 和 R4 如果选用的封装比较小，如 0201，有可能会被 ESD 打坏。表现的症状是开路或者阻抗异常变大。

- ②, D1 和 D2 被 ESD 打坏。表现的症状是 D1 或 D2 对地短路或对地阻抗异常。
- ③, 焊接问题导致的异常。

- ①, 测量 SDA\_CON、SCL\_CON 端分别对地的阻抗。根据经验, 正常值应该是几百 k, 甚至上兆欧。如果与良品对比阻抗偏小, 那可能是 D1, 或 D2, 或芯片 SCL 管脚, 或 SDA 管脚有硬件损坏。
- ②, 测量 SDA\_CON 与 SCL\_CON 之间的阻抗。如果与良品对比阻抗偏小, 那可能是 SDA 和 SCL 通路之间存在短路或漏电的情况。
- ③, 测量 SDA\_CON 与 SDA 管脚之间的阻抗, SCL\_CON 与 SCL 管脚之间的阻抗。以图 1 为例, 如果阻抗明显比 200 欧大, 那可能是电阻虚焊, 或者电阻被损坏。这里有一点建议, 万用表的表笔需要点在芯片的管脚上, 而不是 PCB 板的焊盘上。笔者曾经遇到过芯片的管脚和 PCB 板的焊盘之间存在虚焊或者裂缝的情况, 如图 2 所示。如果万用表的表笔是点在 PCB 板的焊盘上, 则会漏掉这种硬件异常, 从而把分析问题带到错误的方向。

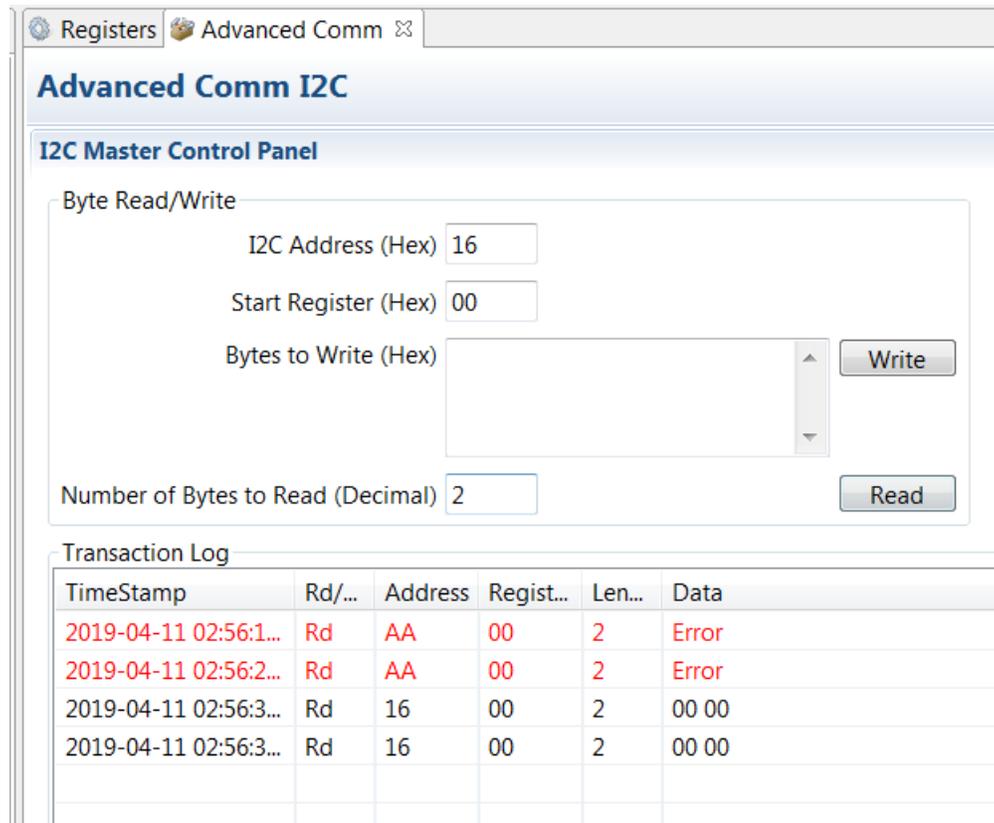
图 3: ROM Mode 下响应 0x16 地址并返回数据

mode 就是正常工作的模式，其 I2C 地址是 0xAA/AB。而 ROM mode 的 I2C 地址是 0x16/17。所以如果电量计异常进入 ROM mode，由于其地址已经变成 0x16/17，所以肯定不能在 0xAA/AB 地址下通讯，最终就表现成通讯异常。

（1）用 bqStudio 的 Advanced Comm 页面，把 I2C 地址改成 0x16，从 0x00 或 0x0D 寄存器读两字节数据。如果能返回数据（不管数据的值是什么），就可以判断是在 ROM mode。如果返回 Error，还不能判断是否在 ROM mode。

- ①, 发送退出 ROM mode 的命令。如 BQ28Z610 的 ROM command 0x08。
- ②, 也可以尝试强制重新烧录 .src 文件。如果可以烧录, 则也可以判断电量计是处于 ROM mode。但如果正常烧录了 .src 文件后, 就会退出 ROM mode。

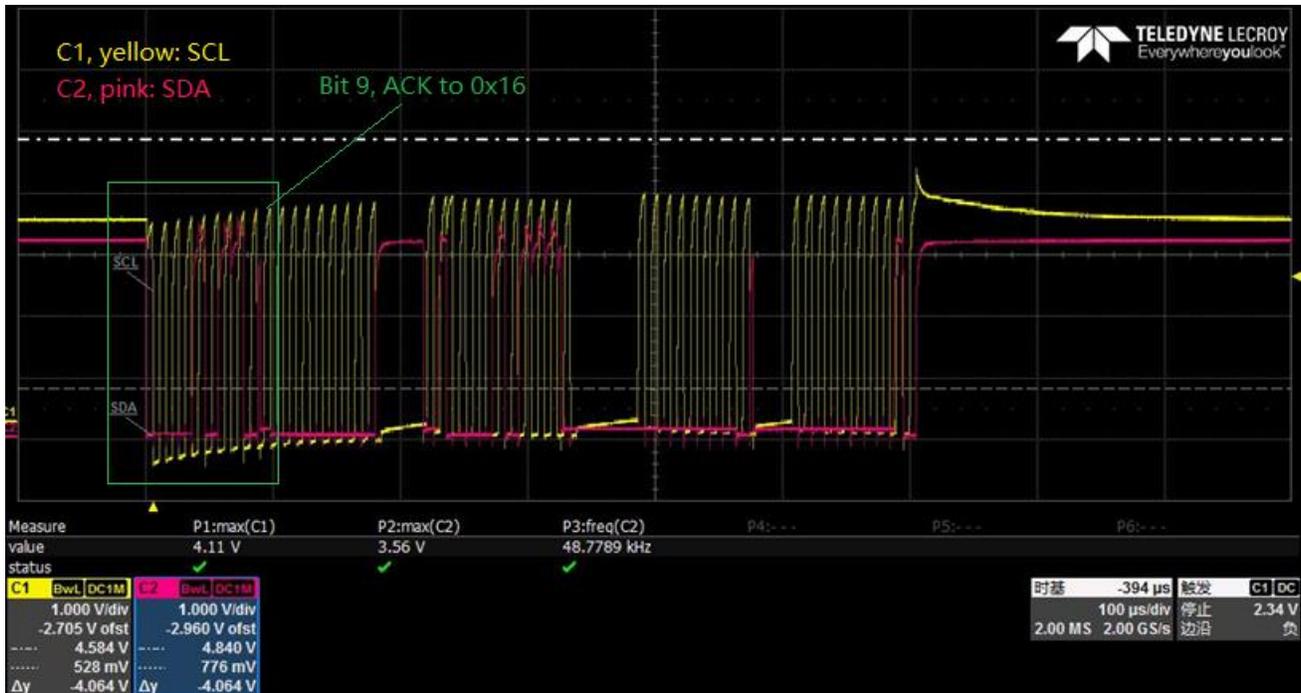
图 4: ROM Mode 下响应 0x16 地址的波形

（2）在第一步的基础上，点击“Read”按钮。用示波器抓取 I2C 的波形，观察 SDA 信号的第一字节的第九位，看是否为低电平（ACK）。只要是低电平，即可以电量计处于 ROM mode。
