Errata

J722S/TDA4VEN/TDA4AEN/AM67 处理器器件版本 1.0 勘误表

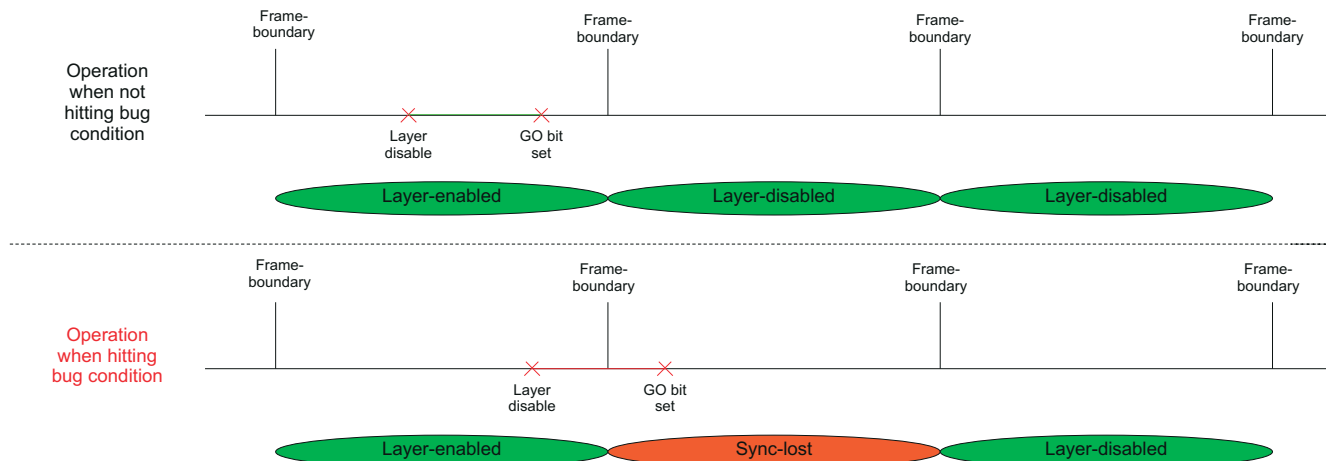
**图 3-1. 错误条件****权变措施：**

禁用连接到重叠区 (它将 DSS\_VID\_ATTRIBUTESx[0] ENABLE 从 1 切换到 0) 的层 (例如 VID1) 可能会导致下一帧期间出现同步丢失。同步丢失可能导致出现损坏帧或空白帧 (该帧期间从 DSS 发出的所有像素数据为 0x0)。同步丢失出现与否取决于设置和禁用该层有关的 GO 位的时序 (即 DSS\_VP\_CONTROL[5] GOBIT 为 1)。如果“禁用层”MMR 写入操作和“设置 GO 位”MMR 写入操作发生在同一帧边界之内, 同步丢失不会发生。如果这些操作跨越帧边界发生, 则会发生同步丢失 (对于一个帧)。设置 GO 位后, 该设计将从下一帧开始自动恢复并恢复正常运行, 请参见图 3-1。

有一种简单的软件权变措施。在该权变措施中，在禁用重叠区上的层之前，该层会移动到重叠区的“不可见”区域（例如：DSS\_OVR\_ATTRIBUTES\_x[17-6] POSX = max\_value\_of\_posx 或 DSS\_OVR\_ATTRIBUTES\_x[30-19] POSY = max\_value\_of\_posy）。这就避免了禁用层时发生同步丢失。
