**Errata AM261 Sitara™ 微控制器器件版本 1.0**

**摘要**

本文档介绍了功能规格的已知例外情况 ( 公告 )。本文档也包含了使用说明。在使用说明中介绍了器件行为可能与假定或记录的行为不匹配的情况。这可能包括影响器件性能或功能正确性的行为。

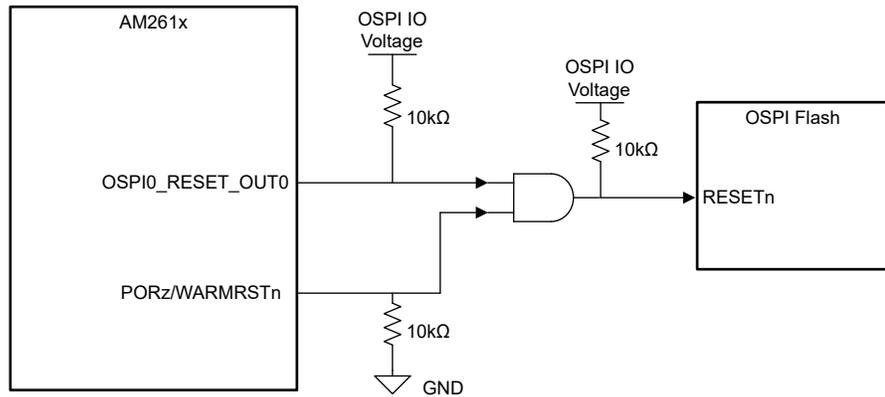
**图 2-2. 使用任何 OSPI0\_RESET\_OUT0 引脚与 PORz/WARMRSTn 进行的 AM261x OSPI 复位**

在 OSPI 引导模式期间 ( 包括会导致 OSPI 引导模式的回退模式 ) ， ROM 将引脚 GPIO61 配置为 OSPI0\_RESET\_OUT0。如果该引脚连接到 OSPI 闪存的复位引脚，则可能会由于 OSPI 控制器中的复位信号管理问题而发生引导失败。

1. 在 OSPI0\_RESET\_OUT0 多路复用器模式下配置 GPIO61
2. 正确地将 RESET 信号置为有效 ( 驱动低电平 )
3. 由于 OSPI 控制器配置不正确，无法将 RESET 信号取消置为有效 ( GPIO61 引脚保持驱动为低电平 )

如果 GPIO61 连接到闪存存储器复位引脚，则闪存器件保持复位状态。这会阻止正确的引导序列完成。该问题会影响将 GPIO61 用于 OSPI 闪存复位控制的所有封装类型。

选项 1：请勿使用 GPIO61 引脚复位闪存。使用 PORz/WARMRSTn 在下电上电时复位闪存器件，并为 OSPI0\_RESET\_OUT0 使用另一个 GPIO，并将该信号通过与门与 PORz/WARMRSTn 传递。有关使用任何 OSPI0\_RESET\_OUT0 引脚与 PORz/WARMRSTn 的示例，请参阅 AM261x OSPI 复位。
