Errata

AM273x Sitara 微控制器器件勘误表

本文档介绍了 AM273x 微控制器功能规格的已知例外情况（公告）。本文档也包含了使用说明。在使用说明中介绍了器件行为可能与假定或记录的行为不匹配的情况。这可能包括影响器件性能或功能正确性的行为。

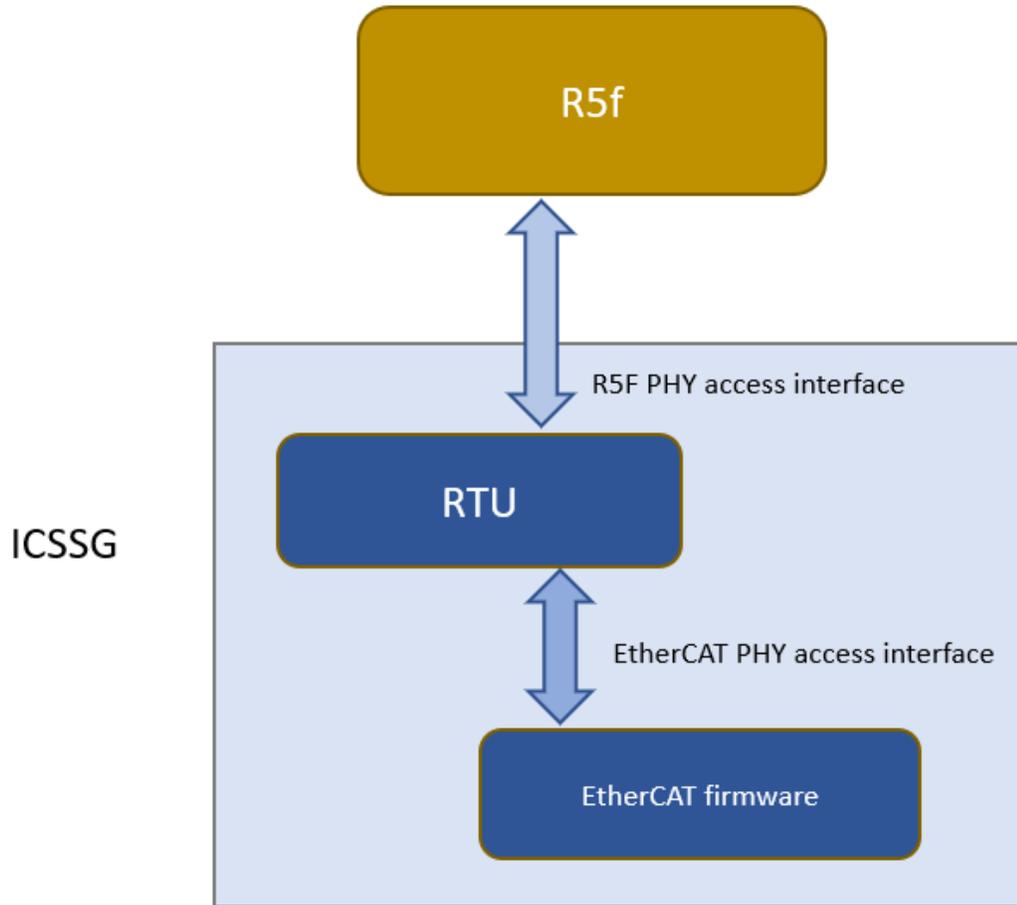
图 2-1. 使用 PRU 核心通过手动模式进行 MDIO 模拟

CPSW 和 PRU-ICSS 外设的所有实例 (如果存在) 的 MDIO 接口可能在 MDIO 读取时返回损坏的读取数据 (例如返回过时数据或以前的数据) 或在 MDIO 写入时发送错误的数
据。MDIO 接口也可能在下次外设复位 (通过 LPSC 或在 CPSW 的情况下禁用复位隔离时
通过全局器件复位) 之前不可用。

该问题在系统层面的表现可能包括 (1) 错误的以太网 PHY 链路断开状态 (2) 无法通过
MDIO 正确配置以太网 PHY (3) PHY 检测不正确 (例如地址错误) (4) 尝试通过 MDIO 配
置 PHY 时读取或写入超时。

MDIO 手动模式 : 适用于 PRU-ICSS 和 CPSW。

可以通过读取和写入 MDIO 外设 MDIO_MANUAL_IF_REG 寄存器中的相应位来模拟
MDIO 协议, 直接操作 MDIO 时钟和数据引脚。有关手动模式寄存器位及其功能的完整详
细信息参见 TRM。

在这种情况下, 器件引脚多路复用应配置为允许 IO 由 CPSW 或 PRU-ICSS 外设控制 (与
正常预期运行相同), 但必须确保 MDIO_CONTROL_REG 中的
MDIO_CONTROL_REG.ENABLE 位为 0 来禁用 MDIO 状态机, 同时将
MDIO_POLL_REG.MANUALMODE 位设置为 1 来启用手动模式。

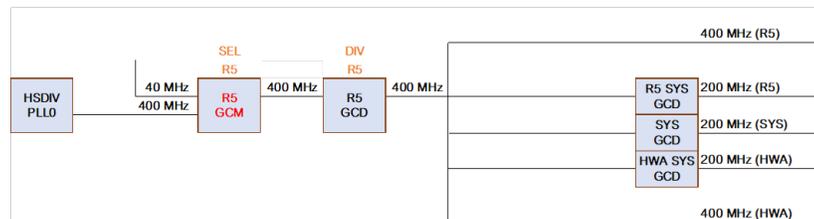
图 2-2. PLL

将时钟源从晶体振荡器切换到 PLL 时钟时，GCM 电路[突出显示]容易发生瞬时故障，导致 SYS 时钟之间相位不一致，引起中止、挂起或访问失败等异常行为。参考以下方法实现 HSDIV0 时钟馈送到至 R5F 和 SYS 时钟。

- 1 : 在挂起的场景下使用外部 WDT 进行复位。
- 2 : 在 SBL 中使用交错 PLL 编程序列 [步骤 1 到步骤 5] 切换 40MHz- 200MHz - 400MHz。在 R5F 以 400MHz 运行处应用 (核心 PLL HSDIV0CLKOUT0 输出为 400MHz)
 - 第 1 步 : 编程 MSS_CR5_CLK_SRC_SEL、MSS_CR5_DIV_VAL 和 SYS_CLK_DIV_VAL ‘000 ; // 切换回 XTAL
 - 第 2 步 : 编程 MSS_CR5_DIV_VAL ‘111 ; // 抑制瞬时故障
 - 第 3 步 : 编程 SYS_CLK_DIV_VAL ‘111 ; // R5F 和 SYS 时钟比 1:2

第 4 步 : 编程 MSS_CR5_CLK_SRC_SEL ‘222; // 切换至 PLL 时钟 , 切换至 200MHz

第 5 步 : 编程 MSS_CR5_DIV_VAL ‘000 ; // 切换回 400MHz
