Errata

Errata AM263Px Sitara™ 微控制器器件版本 1.0

摘要

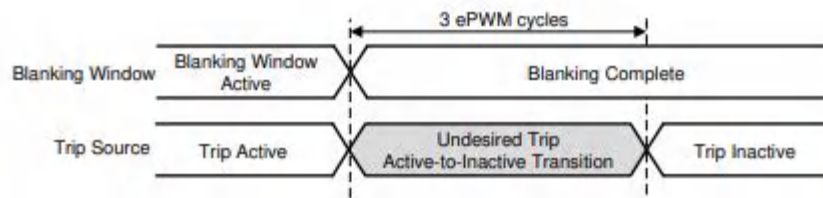
消隐窗口通常用于屏蔽转换期间将导致系统误跳闸的任何 PWM 跳闸事件。如果在消隐窗口周期结束后, ePWM 跳闸事件在少于三个 ePWM 时钟内保持活动状态, 则 ePWM 输出上可能会存在不良干扰脉冲。

以下图片展示了可能会导致不良 ePWM 输出的时间段。

避免配置消隐窗口, 使跳闸输入处于此范围内 (消隐窗口关闭前 1 个周期和后 3 个周期)。

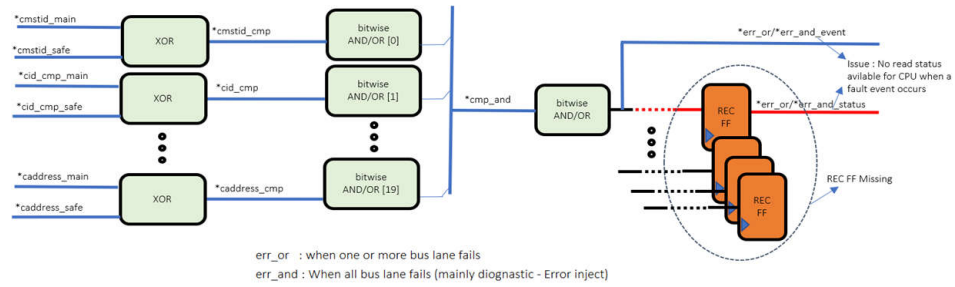
**图 2-1.****权变措施：**

错误信号 err\_comp 和 err\_comp\_signals 用于检测诊断电路上的任何故障。这两个信号的 AND 输出用于报告故障。但是，它们在时钟的不同边沿进行采样，导致生成的错误信号丢失，因此不会记录在 MSS\_CTRL MMR 中。

此处未正确捕获粒度日志，可能受影响的实体是 R5F 和 L2 存储器。

无权变措施。

由于未记录粒度错误状态，因此总线安全故障仅作为聚合的错误事件进行检测，并且无法正确捕获诊断信息的粒度。

情况 2：如果未正确捕获日志，则 a) 诊断不需要执行任何操作；b) 如果应用程序中实际发生故障，则应使用 WarmResetn。
