*Errata***CC2340R5-Q1 SimpleLink™ 无线 MCU 器件修订版本 B**

本文档介绍了 CC2340R5-Q1 和 CC2340R53-Q1 SimpleLink™ 器件功能规格的已知例外情况（公告）。

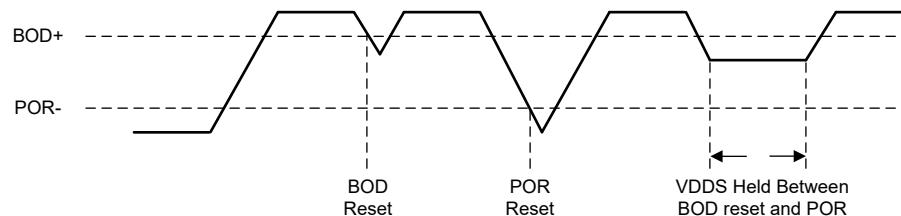
图 3-1. 显示发生情况的图表

如果 VDDS 电源电压保持在 BOD 阈值区域内（约 1.68V），器件在极少数情况下可能会进入锁定状态。在此状态下，器件会消耗约 2.25mA 的电流，并且即使 VDDS 电源电压随后增加到 BOD 阈值以上也不会恢复。从此状态恢复需要引脚复位或将 VDDS 电源电压降至上电复位 (POR) 阈值 (1.0V) 以下，从而触发 POR 复位。

如果在引导代码执行的特定阶段发生欠压检测 (BOD) 事件，则会触发锁定状态。有两个关键的窄时间窗口，每个窗口的持续时间约为 10ns，这两个时间窗口都在启动引导代码的复位事件后 100 μs 到 1ms 内出现。当电源电压缓慢斜升至超过 BOD 阈值时，通常会出现此问题。在这种情况下，电源电阻与器件启动电流相结合可能会导致 VDDS 电压在器件复位时反复降至 BOD 阈值以下，使进入锁定状态的可能性提高。

该器件指定的工作电源电压范围是 1.72V 至 3.8V。使用可充电电池时，电池保护系统必须确保满足以下条件之一：

- 上电后器件电源电压保持等于或高于最小工作电源电压 (1.72V)，或
- 如果器件电源放电至低于最低工作电源电压 (1.72V)，则电源充电至再次高于最低工作电源电压 (1.72V) 时，该器件必须复位（引脚或上电复位）。
