Errata

AM275x 处理器器件勘误表，器件版本 1.0

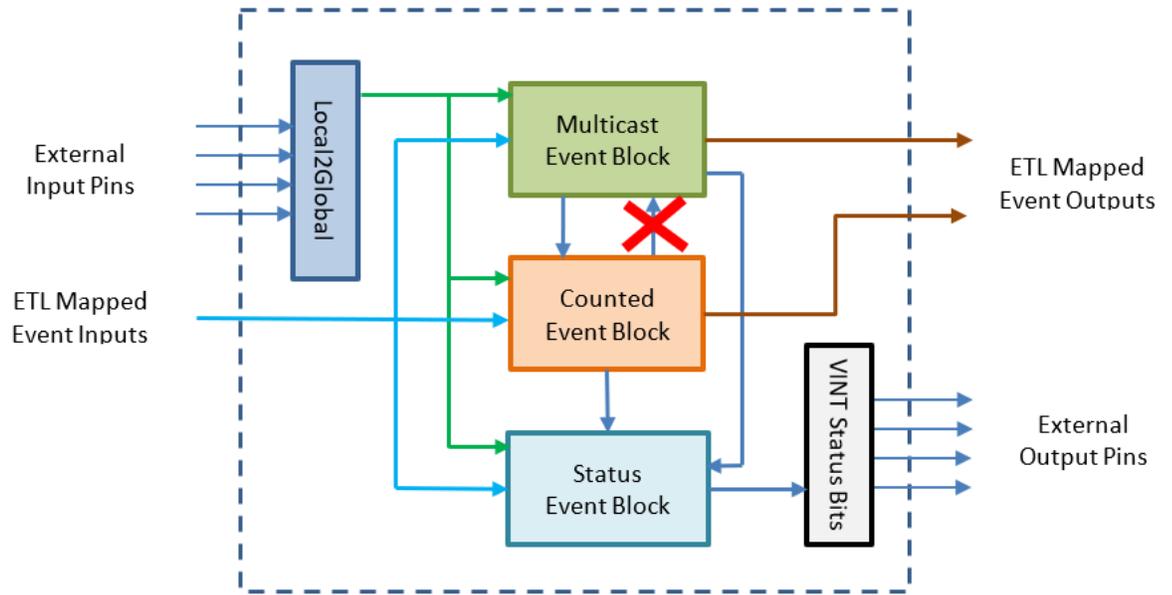
图 2-1. 中断聚合器 1.0 版

在设计后, 发现了一个可能导致 IA 死锁的问题。当事件“循环”在这三个处理块之间发生时, 就会出现该问题。有可能出现一种情况: 由于路径阻塞, 处理块无法输出事件, 并且由于它无法输出事件, 因此不能接收任何新的输入事件。无法接受输入事件这种情况会阻止输出路径展开, 因此两条路径都被阻塞阻止。

[图 2-1](#) 展示了 IA 1.0 的概念方框图。通过采用不允许计数事件块向多播块发送事件的策略, 可以避免可能出现的循环。选择此方法是因为更常见的做法是先拆分一个事件, 然后对其中一个事件进行计数, 同时将另一个事件发送到其他位置。由于该路径由于约定被阻塞, 单个事件无法多次访问任何块, 因此只要输出保持未阻塞状态, 路径就无法被阻塞。

通过遵循此处概述的约定，系统不会出现可能产生死锁情况的危险循环。
