*Errata***IWRL6432 器件勘误表  
器件修订版本 1.0 和 2.0**

**摘要**

本文档介绍了功能规格的已知例外情况（公告）。本文档也包含了使用说明。使用说明中介绍了器件行为可能与假定或记录的行为不匹配的情况。这可能包括影响器件性能或功能正确性的行为。

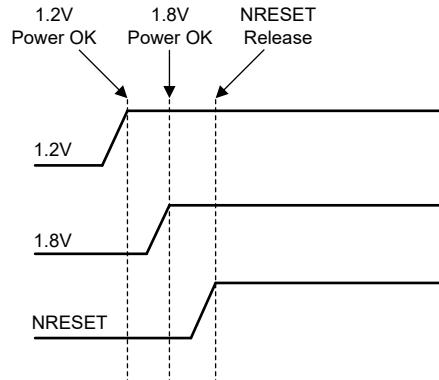
图 4-1. 建议的加电序列

当器件处于低功耗拓扑，且 1.8V 在 1.2V 之前上电时，仅在器件上电期间，在 NRESET 释放之前，在 1.2V 电源轨上可以看到瞬时大电流。为避免这种情况，请在 1.8V 之前上电 1.2V ( VDDIN、VDD\_SRAM 和 VNWA )。

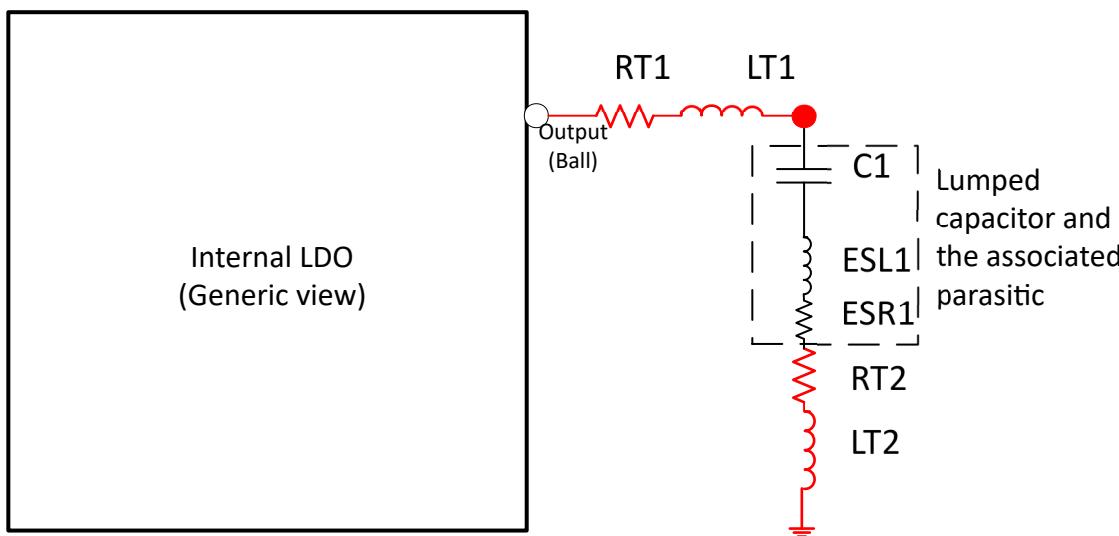
图 4-2. 与单个去耦电容器相关的 PCB 寄生元件

如器件数据表所示，1.2V 数字 LDO 需要一个典型值为  $4.7 \mu F$  的去耦电容器。输出路径不同部分提供的寄生效应如图 4-2 所示。“RT1”和“RT2”分别是焊球到电容器引线走线和接地走线提供的寄生电阻。同样，“LT1”和“LT2”分别是焊球到电容器引线走线和接地走线提供的寄生电感。“ESL1”和“ESR1”是去耦电容器的有效串联电感和电阻。表 4-1 给出了电容和寄生电阻/电感的最小值、最大值和典型值。

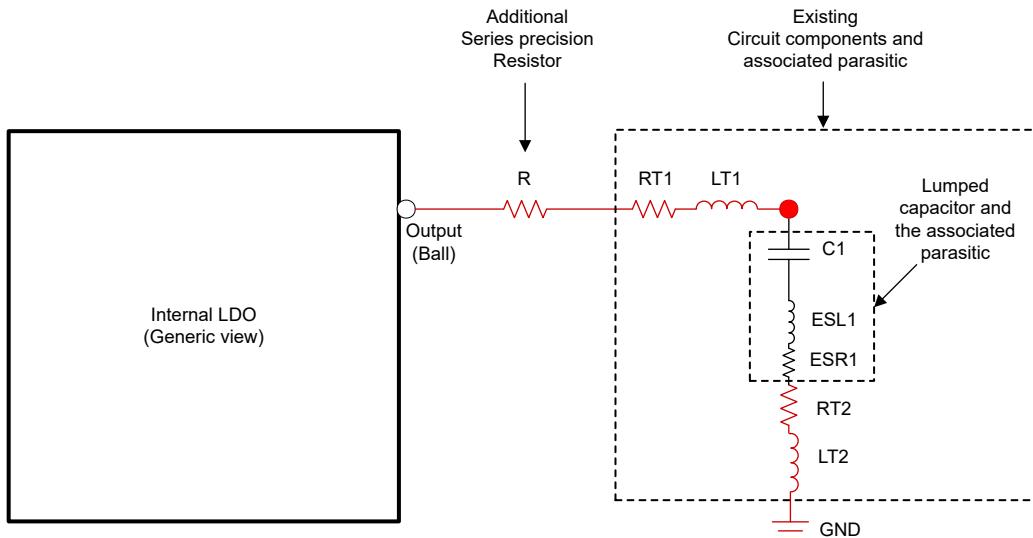
图 4-3. 解决方法示例

如果在 PCB 设计中无法实现  $R_p$ ，则可以考虑以下权变措施：

在 VDD 输出路径中添加一个串联精密电阻器以及去耦电容器，以获得数据表限制范围内输出路径的等效有效串联电阻。

示例器件型号：PA0402FRL570R02L、20m $\Omega$ 、1% 容差；MFL0603R0200FA、20m $\Omega$ 、1% 总容差；

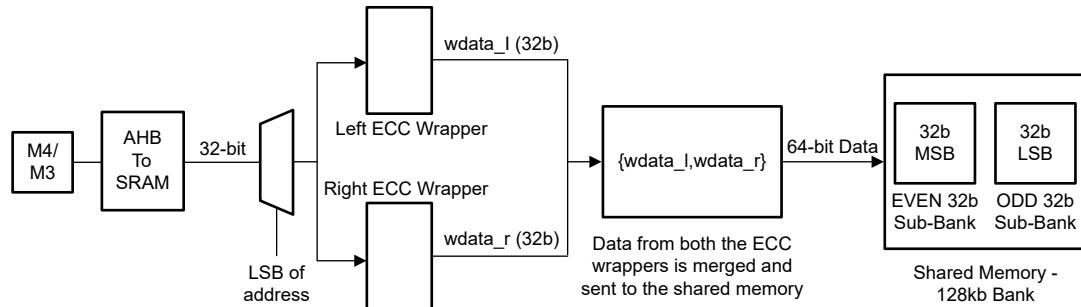
图 6-1. 与 M4/M3 共享时的共享存储器逻辑图

内部共享存储器具有 ODD 和 EVEN 存储体结构。对于特定地址范围，对 EVEN 存储体进行部分写入（小于 32 位）时，会通过总线上的下一个数据损坏 ODD 存储体中相同地址的内容。当共享存储器分配给 M4/M3 时，若先对地址 A 进行连续全字写入访问，再对地址 B 进行子字写入访问，将导致地址 A 的数据损坏。

与 M3/M4 共享时，输入数据位宽为 32 位，如图所示。因此，根据地址的 LSB，信号会发送到左侧或右侧 ECC 包装器。

1. 与处理器共享时，使用共享存储器作为代码存储器。
2. 对非功能安全器件禁用 ECC – 在非功能安全器件的 RBL 中，禁用共享存储器的 ECC。
