*Errata***AM62Ax Sitara™ 处理器器件勘误表，器件版本 1.0**

**摘要**

本文档介绍了功能规格的已知例外情况（公告）。本文档也包含了使用说明。在使用说明中介绍了器件行为可能与假定或记录的行为不匹配的情况。这可能包括影响器件性能或功能正确性的行为。

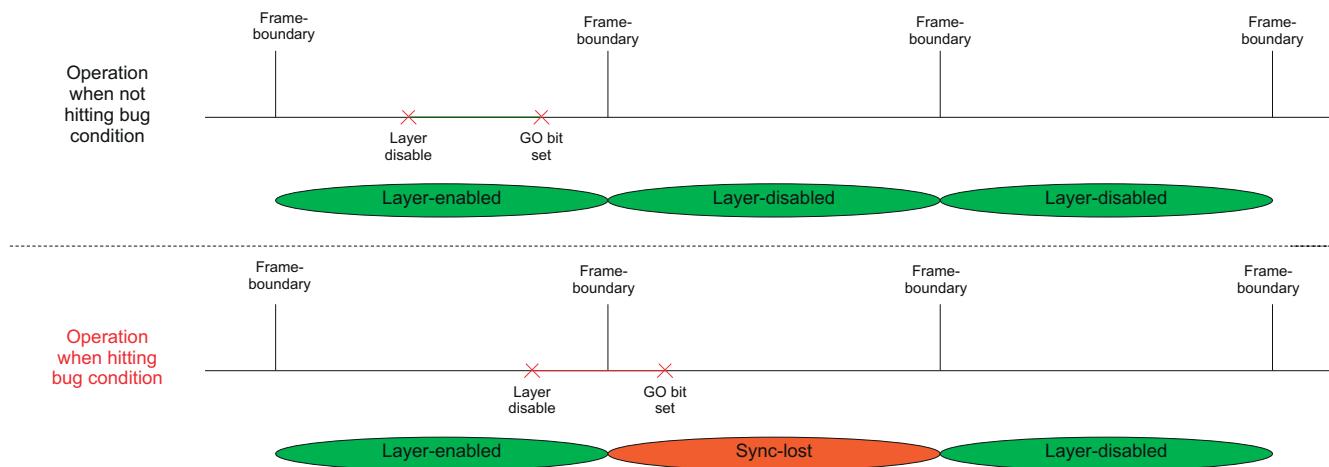
图 2-1. 错误条件

禁用连接到重叠区（它将 DSS_VID_ATTRIBUTES[0] ENABLE 从 1 切换到 0）的层（例如 VID1）可能会导致下一帧期间出现同步丢失。同步丢失可能导致出现损坏帧或空白帧（该帧期间从 DSS 发出的所有像素数据为 0x0）。同步丢失出现与否取决于设置和禁用该层有关的 GO 位的时序（即 DSS_VP_CONTROL[5] GOBIT 为 1）。如果“禁用层”MMR 写入操作和“设置 GO 位”MMR 写入操作发生在同一帧边界之内，同步丢失不会发生。如果这些操作跨越帧边界发生，则会发生同步丢失（对于一个帧）。设置 GO 位后，该设计将从下一帧开始自动恢复并恢复正常运行，请参见图 2-1。

有一种简单的软件权变措施。在该权变措施中，在禁用重叠区上的层之前，该层会移动到重叠区的“不可见”区域（例如：DSS_OVR_ATTRIBUTES_x[17-6] POSX = **max_value_of_posx** 或 DSS_OVR_ATTRIBUTES_x[30-19] POSY = **max_value_of_posy**）。这就避免了禁用层时发生同步丢失。

示例软件权变措施的伪代码如图 2-2 所示。在这种情况下，常规的“禁用层” MMR 写入操作和“设置 GO 位设置” MMR 写入操作被执行软件权变措施的宏取代。
