# Errata

## J722S/TDA4VEN/TDA4AEN/AM67 プロセッサ シリコン リビジョ ン 1.0 エラッタ

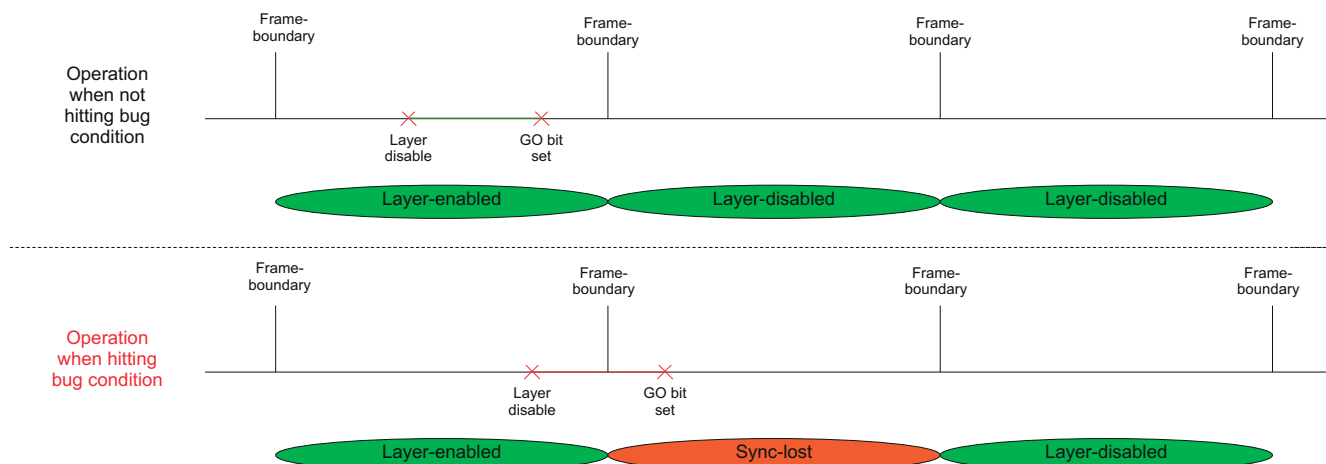
図 3-1. バグ状態

OVR に接続されている層 (例: VID1) を無効化する (DSS\_VID\_ATTRIBUTESx[0] ENABLE を 1 から 0 に切り替える) と、次のフレーム中に同期される場合があります。同期化すると、破損またはブランク フレームが発生する可能性があります (フレーム中に DSS から送信されるすべてのピクセル データは 0x0 です)。Syncroست の発生は、層の無効化に対して GO ビットを設定する

タイミング (DSS\_VP\_CONTROL[5] GOBIT を 1 に設定する) に依存します。「層を無効化する」MMR 書き込み動作と「GO ビットを設定する」MMR 書き込み動作が同じフレーム境界内で行われた場合、synclost は発生しません。フレーム境界を越えて動作が行われる場合、(1 フレームの場合) 同期化が発生します。設計は自動的に回復し、GO ビットが設定されると次のフレームから通常の動作に戻ります。図 3-1 を参照してください。

単純なソフトウェア回避方法が存在します。回避方法では、OVR で層を無効化する前に、その層は OVR の「非表示」領域に移動されます (例: DSS\_OVR\_ATTRIBUTES\_x[17-6] POSX = max\_value\_of\_posx または DSS\_OVR\_ATTRIBUTES\_x[30-19] POSY = max\_value\_of\_posy)。これにより、層がディスエーブルになっている場合に synclost が回避されます。

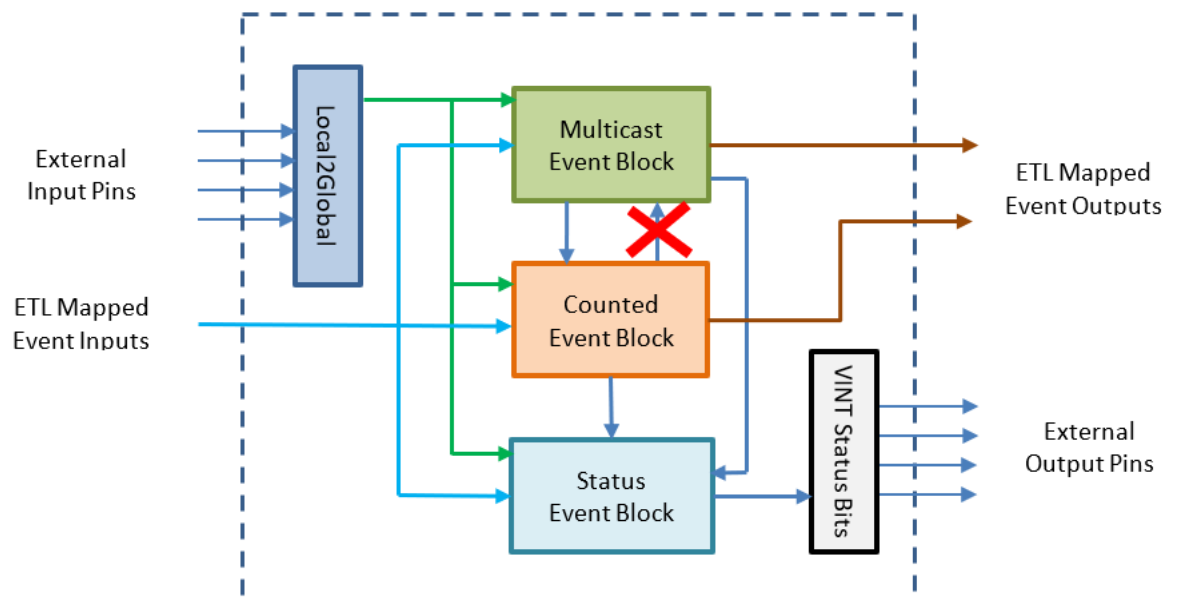
図 3-3. 割り込みアグリゲータ バージョン 1.0

設計後に、IA のデッドロックを引き起こす可能性のある問題が発見されました。この問題は、これら 3 つの処理ブロック間でイベント「ループ」が発生した場合に発生します。パスがブロックされているために処理ブロックがイベントを出力できず、イベントを出力できないために、新しい入力イベントを取得できない状況が発生する場合があります。この入力イベントを受信できないため、出力パスがアンワインドできなくなり、両方のパスがブロックされたままになります。

図 3-3 に、IA 1.0 の概念ブロック図を示します。潜在的なループは、カウント イベントブロックがマルチキャストブロックにイベントを送信しないようにするポリシーを採用することで回避できます。最初にイベントを分割してから、他の場所に送信する間に 1 を数えるのが一般的であるために、この方法が選択されました。このパスが慣例によってブロックされている場合、1 つのイベントが複数回ブロックにアクセスすることはできず、出力がブロックされない限り、パスがブロックされることはありません。

ここに概説されているルールに従うと、システムは、デッドロック シナリオを発生させる可能性のあるループ危険性を回避して安全に動作できます。
