**Errata AM261 Sitara™ マイクロコントローラ シリコン リビジョン 1.0**

**概要**

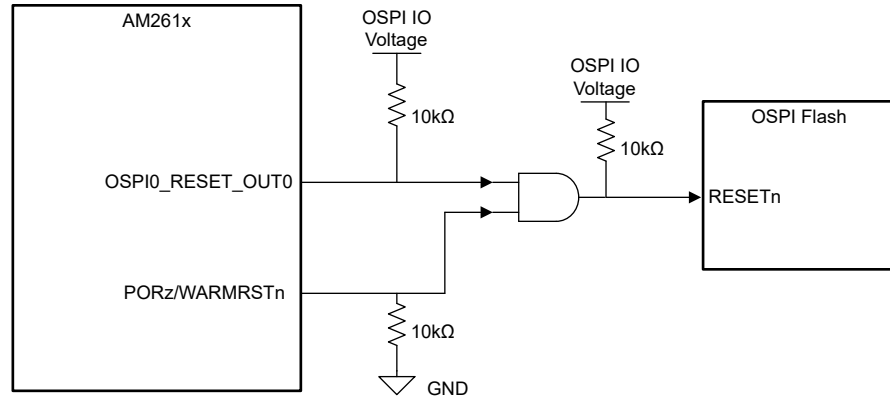
図 2-2. OSPI0\_RESET\_OUT0 ピンと PORz/WARMRSTn を使用した AM261x OSPI リセット

OSPI ブート モードのときに、その結果となるフォールバック モードを含む、OSPI ブート モードでは、ROM はピン GPIO61 を OSPI0\_RESET\_OUT0 に構成します。このピンが OSPI フラッシュ メモリのリセット ピンに接続されている場合、OSPI コントローラのリセット信号管理の問題により、ブート障害が発生する可能性があります。

1. GPIO61 を OSPI0\_RESET\_OUT0 多重化モードに構成します
2. リセット 信号を正しくアサートします (Low 駆動)
3. OSPI コントローラの構成が正しくないため、RESET 信号をデアサートしません (GPIO61 ピンは Low 駆動のまま)

GPIO61 がフラッシュ メモリのリセット ピンに接続されている場合、フラッシュ デバイスは RESET 状態を維持します。これにより、適切なブート シーケンスが完了しません。この問題は、OSPI フラッシュのリセット制御に GPIO61 が使用されているすべてのパッケージ タイプに影響します。

オプション 1: フラッシュをリセットする目的で GPIO61 ピンを使用しないでください。PORz/WARMRSTn を使ってパワー サイクル時にフラッシュ デバイスをリセットし、別の GPIO を OSPI0\_RESET\_OUT0 に使用して、その信号を PORz/WARMRSTn で AND ゲートを通過させます。例については、[OSPI0\\_RESET\\_OUT0 ピンと PORz/WARMRSTn を使用した AM261x OSPI リセット](#)を参照してください。
