## Errata

**AM273x Sitara** マイコン シリコン エラッタ

この文書では、AM273x マイコンの機能仕様に対する既知の例外 (アドバイザリ) について説明します。本文書には、使用上の注意事項も記載されています。使用上の注意は、デバイスの動作が推定または文書化された動作と一致しない可能性がある状況を示しています。これには、デバイスの性能や機能の正確さに影響を与える動作が含まれる場合があります。

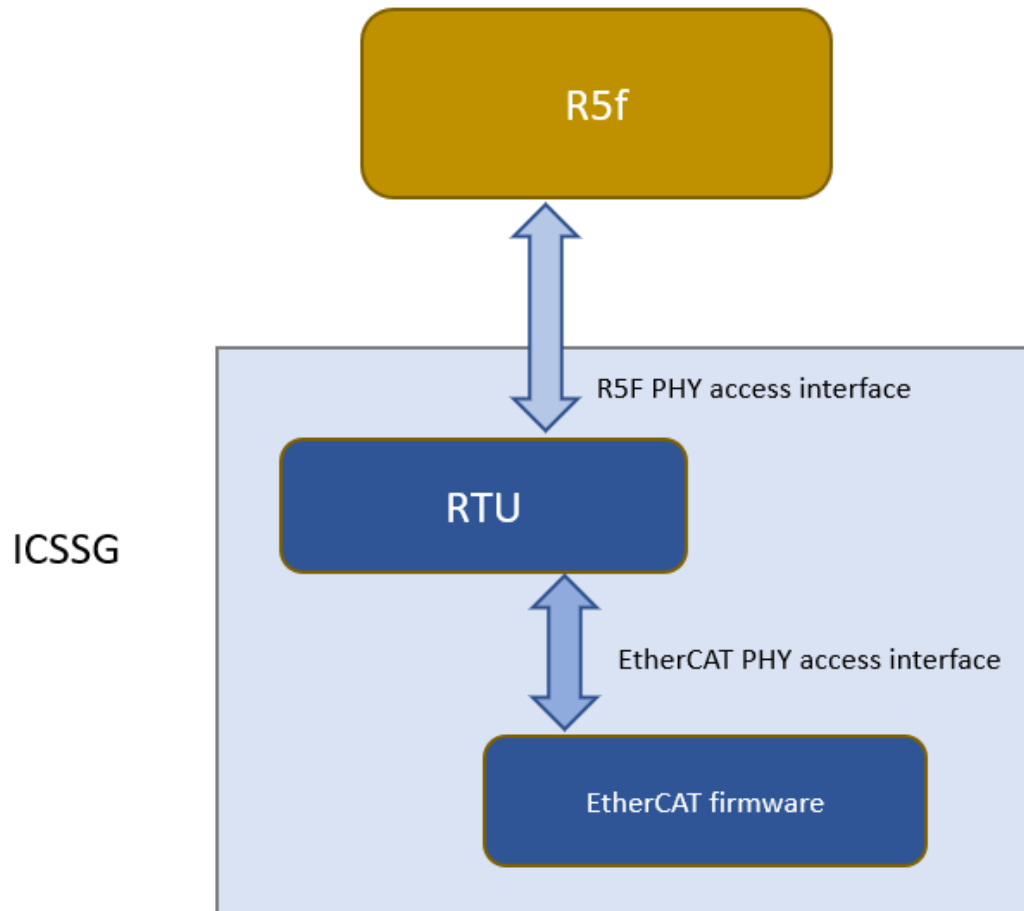
**図 2-1. PRU コアを使用する手動モードによる MDIO エミュレーション**

**i2329**
**MDIO:MDIO インターフェイスの破壊 (CPSW および PRU-ICSS)**
**詳細:**

CPSW および PRU-ICSS ペリフェラルが存在する場合、そのすべてのインスタンスの MDIO インターフェイスは、MDIO 読み取り時に破壊した読み取りデータを返す (たとえば、古いデータまたは以前のデータを返す) 可能性や、MDIO 書き込み時に誤ったデータを送信する可能性があります。また、次のペリフェラルリセットが (LPSC リセットによるか、CPSW の場合にリセットの分離が無効化されたグローバル デバイスリセットによって) 行われるまで、MDIO インターフェイスが使用できなくなることもあります。

この問題について考えられるシステム レベルの徴候として、(1) イーサネット PHY の誤ったリンク 停止ステータス (2) イーサネット PHY を MDIO 上で正しく構成できないこと (3) 誤った PHY 検出 (例: 誤ったアドレス) (4) PHY を MDIO 上で構成しようとしたときの読み取りまたは書き込みタイムアウトが考えられます。

**MDIO 手動モード:PRU-ICSS と CPSW に適用可能。**

MDIO プロトコルは、MDIO ペリフェラルの MDIO\_MANUAL\_IF\_REG レジスタ内の該当ビットを読み書きして、MDIO クロック ピンとデータ ピンを直接操作することによってエミュレートできます。手動モード レジスタ ビットとその機能の詳細については、TRM を参照してください。

この場合、デバイス ピンのマルチプレクシングを設定し、CPSW または PRU-ICSS ペリフェラルによって IO を制御できるようにする必要があります (通常の意図した動作の場合と同じ)、MDIO\_CONTROL\_REG の MDIO\_CONTROL\_REG の ENABLE ビットを 0 にして MDIO ステート マシンを無効化し、MDIO\_POLL\_REG.MANUALMODE ビットを 1 に設定して手動モードを有効化する必要があります。

PRU-ICSS の場合、MDIO の MLINK 機能を使用して MIIx\_RXLINK の PRU-ICSS への入力ピンを介してリンク ステータスを自動ポーリングすることによって、ソフトウェア回避方法の負荷を軽減できます。PRU-ICSS は、リンクがアクティブの間にトグルしない外部 PHY からのステータス出力に接続する必要があります。外部 PHY デバイスで規定されている動作に応じて、この PHY ステータス出力は、LED\_LINK または LED\_SPEED、または LED\_LINK と LED SPEED の論理和です。MDIO の MLINK 機能の使用方法的詳細については、TRM の MDIO のセクションを参照してください。この機能は、CPSW ペリフェラルでは利用できません。

PRU-ICSS での EtherCAT 実装では、ソフトウェアの回避方法は RTUx/TX\_PRUx コアで実行されます。コアは回避方法専用にする必要があります。つまり、これを他の目的に使用することはできません。この実装は、MDIO アクセスのために 2 つのユーザー アクセス チャンネルをサポートします。これによって、R5f コアおよび PRU コアが独立したアクセスチャンネルを持つオプションが可能になります。API は、RTOS Workaround 実装で使用するものと同等です。

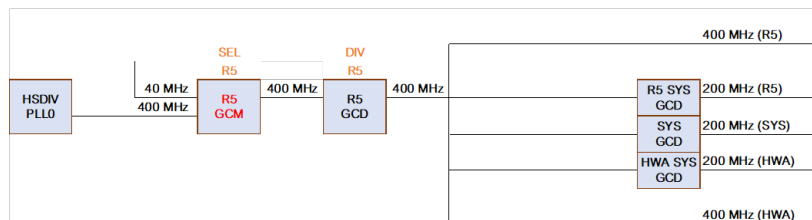
**図 2-2. PLL****回避方法:**

GCM 回路 [強調表示] は、水晶振動子から PLL クロックにクロック ソースを切り換えるときにグリッチの  
影響を受けやすく、SYS クロック間に位相のずれが発生して、停止、ハング、アクセス障害などのランダムな  
動作が発生します。R5F および SYS クロックにクロックを供給する HSDIV0 については、以下を参照してください。

1: ハングが生じる場合は、外部 WDT を使用してリセットします。

2: SBL で 40MHz - 200MHz - 400MHz と切り換えるには、時差式の PLL プログラミング シーケンス [ステップ 1 ~ 5] を使用します。R5F が 400MHz で動作するアプリケーション (コア PLL HSDIV0CLKOUT0 出力は 400MHz)

ステップ 1: MSS\_CR5\_CLK\_SRC\_SEL、MSS\_CR5\_DIV\_VAL、SYS\_CLK\_DIV\_VAL を '000 にプログラム; // XTAL にスイッチ バック

ステップ 2: MSS\_CR5\_DIV\_VAL を '111 にプログラム; // グリッチを抑制

ステップ 3: SYS\_CLK\_DIV\_VAL を '111 にプログラム; // R5F および SYS クロックは 1:2 の比率

ステップ 4: MSS\_CR5\_CLK\_SRC\_SEL を '222 にプログラム; // PLL クロックにスイッチ、200MHz にスイッチ

ステップ 5: MSS\_CR5\_DIV\_VAL を '000 にプログラム; // 400MHz にスイッチ バック
