## Errata

**AM263Px Sitara™ マイクロコントローラ シリコン リビジョン 1.0**

この文書では、機能仕様に対する既知の例外 (アドバイザリ) について説明します。本文書には、使用上の注意事項も記載されています。使用上の注意は、デバイスの動作が推定または文書化された動作と一致しない可能性がある状況を示しています。これには、デバイスの性能や機能の正確さに影響を与える動作が含まれる場合があります。

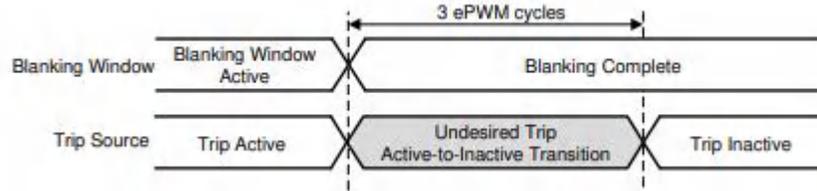
**CONTROLSS-ePWM:ePWM グリッチは、ブランキング ウィンドウの終了時にトリップがアクティブのままの場合、発生する可能性があります**

後、3 未満の ePWM クロックの間 ePWM トリップ イベントがアクティブのまま維持されている場合、ePWM 出力に望ましくないグリッチが発生する可能性があります。

以下の画像に、不要な ePWM 出力が発生する可能性のある時間を示します。

トリップ入力がこの範囲(ブランキング ウィンドウの閉じる 1 サイクル前および 3 サイクル後)に入るようなブランキング ウィンドウの構成は避けてください。

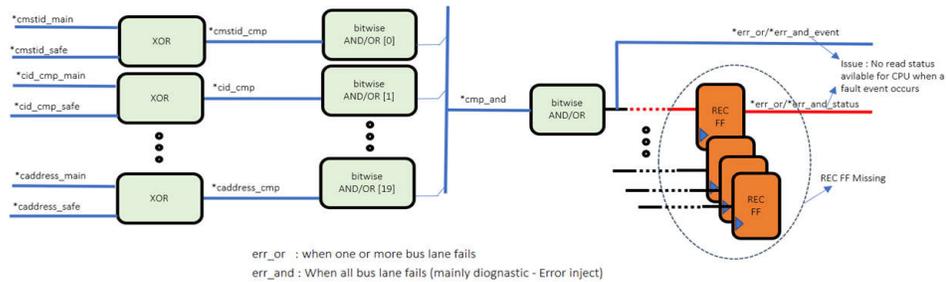
図 2-1.

**i2393****検出された障害の詳細なエラー ステータスが BUS\_SAFETY\_ERR レジスタに記録されない****詳細:**

エラー信号 err\_comp および err\_comp\_signals は、診断回路の障害を検出するために使用されます。これら 2 つの信号の AND 出力は、障害の通知に使用されます。ただし、これらはクロックの異なるエッジでサンプリングされるため、エラー信号が生成されなくなります。したがって、MSS\_CTRL MMR に記録されません。

ケース 2: ログレジスタはすべて 0 です

ここでは、詳細ログは正しくキャプチャされず、影響を受ける可能性のあるエンティティは R5F および L2 メモリです。

回避策はありません。

ケース 2: ログが正しくキャプチャされない場合は、a) 診断の場合はアクションは不要であり、b) アプリケーションで実際の障害が発生した場合は WarmResetrn を使用する必要があります。

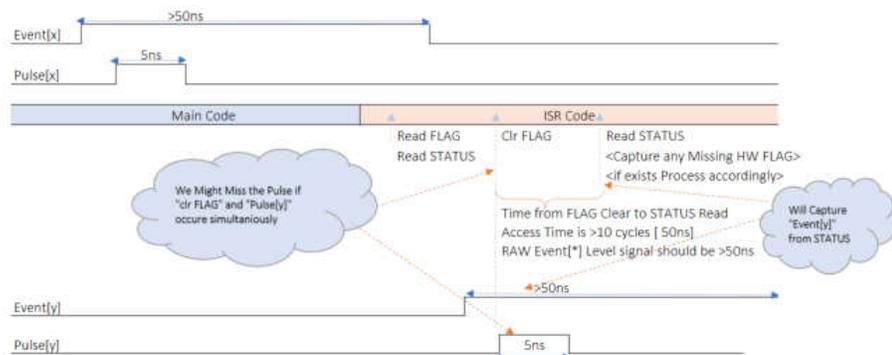
**CONTROLSS: 競合状態 OUTPUT\_XBAR と PWM\_XBAR により、イベントミスが発生します**

キャプチャレジスタで競合状態が発生する可能性があり、同じレジスタの他のイベントがレジスタへの書き込みによってクリアされている間にイベントが失われる可能性があります。この問題の影響を受けるレジスタは、以下のとおりです。

デフォルトでは、レベル イベント (幅 > 50ns) は「STATUS」レジスタでキャプチャされます。「Clr Flag」の実行中に、ハードウェアからの新しいイベントが同時にアサートされた場合、FLAG レジスタで見逃されます。ただし、STATUS レジスタは、FLAG レジスタで見逃されたイベントをキャプチャします。「Clr FLAG」が完了した後、「STATUS」レジスタを読み出すと、「STATUS」での読み取りに基づいて、見逃したイベントのキャプチャ/処理が可能になります。

WA -1 (イベント幅が 50ns を超える場合):

WA-1: ISR シーケンス:
