*Errata***AM275x プロセッサ シリコン エラッタ、シリコン リビジョン 1.0**

**概要**

この文書では、機能仕様に対する既知の例外 (アドバイザリ) について説明します。本文書には、使用上の注意事項も記載されています。使用上の注意は、デバイスの動作が推定または文書化された動作と一致しない可能性がある状況を示しています。これには、デバイスの性能や機能の正確さに影響を与える動作が含まれる場合があります。

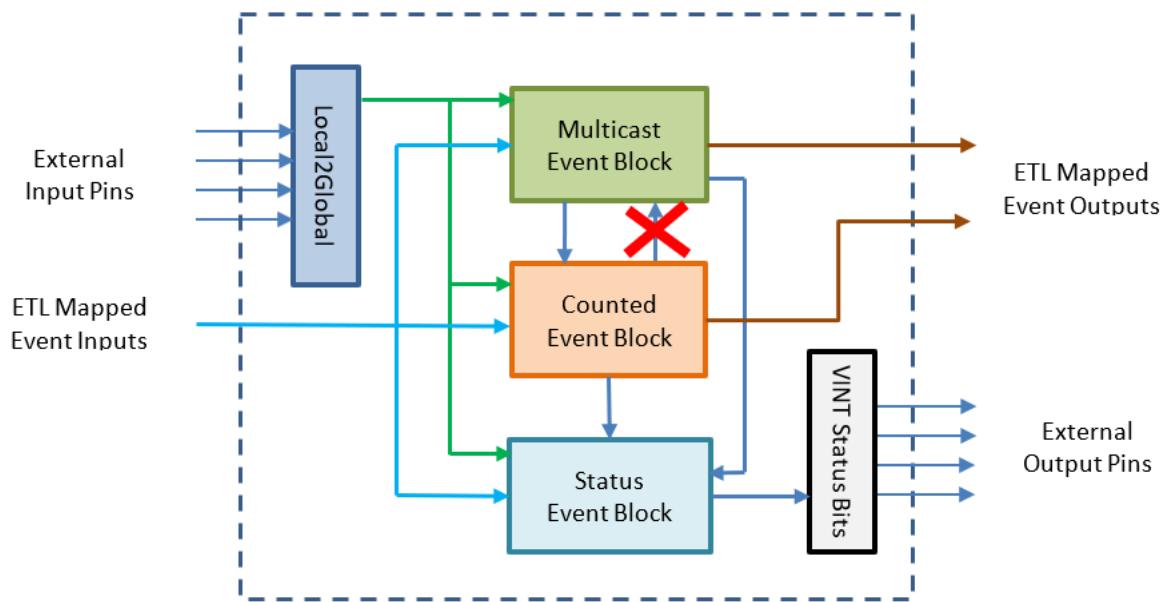
図 2-1. 割り込みアグリゲータ バージョン 1.0

設計後に、IA のデッドロックを引き起こす可能性のある問題が発見されました。この問題は、これら 3 つの処理ブロック間でイベント「ループ」が発生した場合に発生します。バスがブロックされているために処理ブロックがイベントを出力できず、イベントを出力できないために、新しい入力イベントを取得できない状況が発生する場合があります。この入力イベントを受信できないため、出力バスがアンワインドできなくなり、両方のバスがブロックされたままになります。

図 2-1 に、IA 1.0 の概念ブロック図を示します。潜在的なループは、カウント イベント ブロックがマルチキャスト ブロックにイベントを送信しないようにするポリシーを採用することで回避できます。最初にイベントを分割してから、他の場所に送信する間に 1 を数えるのが一般的であるために、この方法が選択されました。このバスが慣例によってブロックされている場合、1 つのイベントが複数回ブロックにアクセスすることはできず、出力がブロックされない限り、バスがブロックされることはありません。

ここに概説されているルールに従うと、システムは、デッドロック シナリオを発生させる可能性のあるループ危険性を回避して安全に動作できます。
