Errata

F29H85x、F29P58x、および F29P32x リアルタイム MCU シリコン エラッタ (シリコン リビジョン B、A、0)

この文書では、機能仕様に対する既知の例外 (アドバイザリ) について説明します。本文書には、使用上の注意事項も記載されています。使用上の注意は、デバイスの動作が推定または文書化された動作と一致しない可能性がある状況を示しています。これには、デバイスの性能や機能の正確さに影響を与える動作が含まれる場合があります。

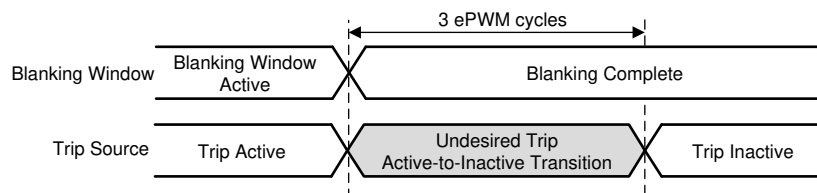
図 3-1. 望ましくないトリップ イベントとブランキング ウィンドウの期限切れ

ブランキング ウィンドウは通常、システムへの誤ったトリップを引き起こす可能性のある遷移中の PWM トリップ イベントをマスクするために使用されます。ブランキング ウィンドウ サイクルの終了後、3 未満の ePWM クロックの間 ePWM トリップ イベントがアクティブのまま維持されている場合、ePWM 出力に望ましくないグリッチが発生する可能性があります。

図 3-1 に、不要な EPWM 出力が発生する可能性のある時間を示します。

ブランキング ウィンドウを延長または短縮して、不要なトリップ動作を回避します。

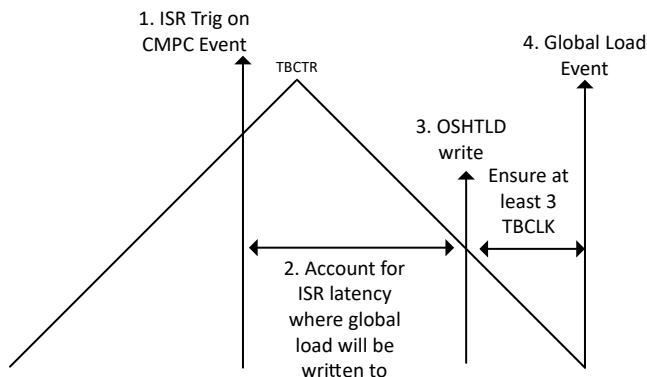
図 3-3. 同期 ISR ロード方式の例

GLDCTL2.OSHTLD レジスタ ビットへの書き込みが、グローバル ロード イベント (GLDCTL.GLDMODE によって設定) の **3 TBCLK** 以内に発生すると、レジスタのグローバル ロード (GLDCFG によって設定) が遅延し、意図しない波形が発生する可能性があります。

この問題を回避するため、GLDCTL2.OSHTLD レジスタ ビットへの書き込みは、設定されたグローバル ロード イベントの少なくとも **3 TBCLK** サイクル前である必要があります。

回避策 1 (推奨): PWM への同期 ISR

1. 既知のイベントトリガ割り込みイベント (つまり、CMPC、CMPD イベントなど) に対して ISR を生成します。
2. グローバル ロード イベントと ISR が GLDCTL2.OSHTLD に書き込む際に、少なくとも **3 TBCTR** サイクルが維持されるようにしてください。
 - a. OSHTLD ビットに書き込む場合、割り込みを無効にして、これが無割り込みのコードであることを確認します。

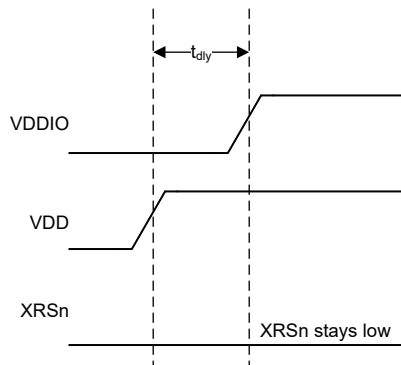
図 3-4. 誤った電源投入シーケンスによりリセットがスタックします

VDD 電源電圧が VDDIO 電源より前または同時に上昇すると、デバイスの XRSn リセット信号は Low (reset アサート) 状態に維持されます。その結果、デバイスは起動に失敗します。
