*Errata***AM62Dx Sitara™ プロセッサ シリコン エラッタ、シリコン リビジョン
1.0**

**概要**

この文書では、機能仕様に対する既知の例外 (アドバイザリ) について説明します。本文書には、使用上の注意事項も記載されています。使用上の注意は、デバイスの動作が推定または文書化された動作と一致しない可能性がある状況を示しています。これには、デバイスの性能や機能の正確さに影響を与える動作が含まれる場合があります。

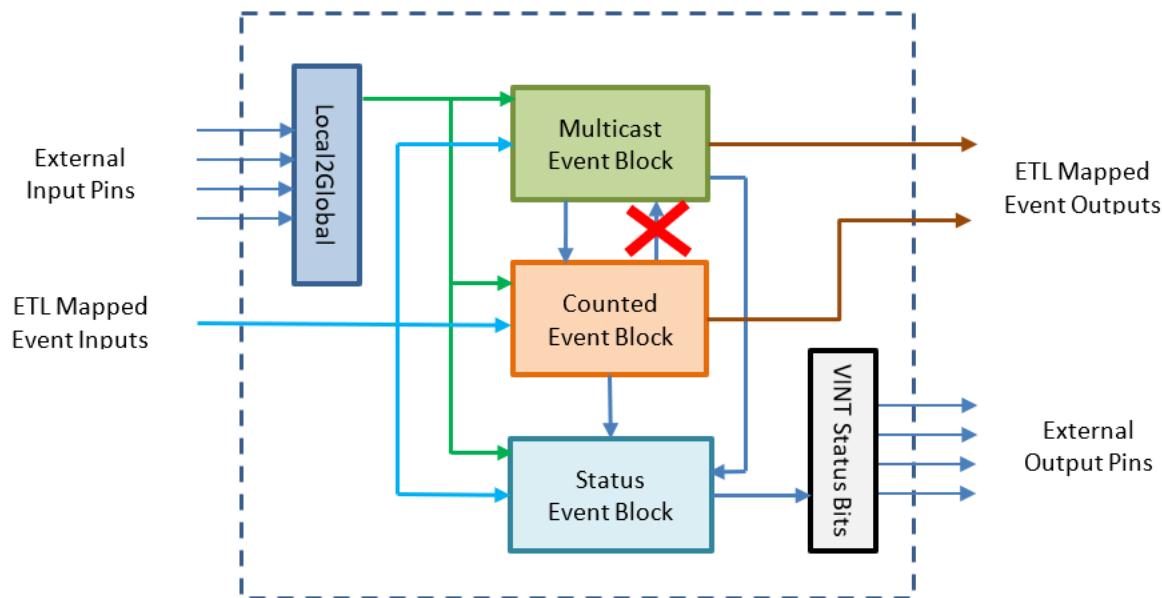
図 2-1. 割り込みアグリゲータ バージョン 1.0

設計後に、IA のデッドロックを引き起こす可能性のある問題が発見されました。この問題は、これら 3 つの処理ブロック間でイベント「ループ」が発生した場合に発生します。パスがブロックされているために処理ブロックがイベントを出力できず、イベントを出力できないために、新しい入力イベントを取得できない状況が発生する場合があります。この入力イベントを受信できないため、出力パスがアンワインドできなくなり、両方のパスがブロックされたままになります。

図 2-1 に、IA 1.0 の概念ブロック図を示します。潜在的なループは、カウントイベントブロックがマルチキャストブロックにイベントを送信しないようにするポリシーを採用することで回避できます。最初にイベントを分割してから、他の場所に送信する間に 1 を数えるのが一般的であるために、この方法が選択されました。このパスが慣例によってブロックされている場合、1 つのイベントが複数回ブロックにアクセスすることはできず、出力がブロックされない限り、パスがブロックされることはありません。

ここに概説されているルールに従うと、システムは、デッドロックシナリオを発生させる可能性のあるループ危険性を回避して安全に動作できます。
