# 电量计外围元器件失效影响分析

TI 电量计产品技术支持

TI 的电量计产品以其出色的性能，在消费类应用，如手机，笔记本，穿戴式设备的电池包里被广泛应用。虽然电量计的外围元器件并不复杂，主要都是电容，电阻等，但如果这些外围元器件失效了，会对电量计硬件和算法的正常工作，有很大的影响。本文以 BQ40Z50 为例，介绍了电量计外围元器件失效的影响。

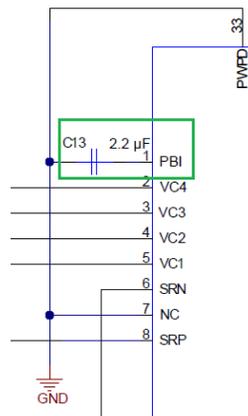
图 1: PBI 管脚的外围电路

PBI 管脚是 Power Backup Input 的作用，其外部是接一个 2.2 $\mu$ F 的电容，如图 1 所示。在某些极端情况，如短路，在发生保护之前，电池电压会被拉得很低，甚至总电压都被拉到了 0V。这时是靠 PBI 管脚上的电容上的电量来维持芯片的正常工作，从而避免芯片因此而掉电。

如果这个电容有虚焊或者焊盘脱落的情况，即开路了，平时可能不会影响电量计的工作，但在短路时靠 PBI 管脚上的电容上的电量来维持芯片的正常工作的功能也没有了。所以可能在短路时会导致芯片掉电。

如果该电容存在漏电，则会导致整个 PCM 的耗电增大。

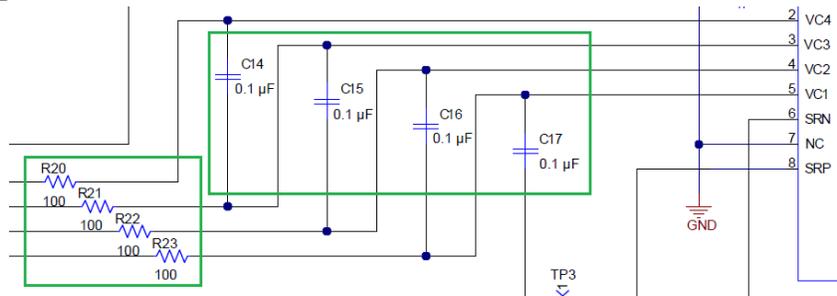
图 2: VC1~4 管脚的外围电路

VC1~4 管脚上的电阻电容主要是其低通滤波和均衡限流的作用，如图 2 所示。

如果这些电阻（R20~23）有虚焊或者焊盘脱落的情况，即开路了，会导致电量计无法监控和准确测量电芯的电压。进而导致电量计无法进行电压相关的保护，或者因为开路导致电量计测到很低的浮压（floating Voltage）从而进入 shutdown 模式。

如果这些电阻有短路的情况，则不会影响电压的测量，但会影响均衡的功能。因为均衡是靠这些电阻来限流的，而且均衡的时间也是基于这些电阻来计算的。譬如 R20 短路了，在相同的时间，实际通过均衡损耗的容量差不多是阻值正常时的两倍，会导致过均衡了。

如果电容 C14~C17 存在漏电，则会导致整个 PCM 的耗电增大。而这些耗电不随电量计的工作状态而改变，即使是电池包存放在仓库里，电量计处于 shutdown 状态。而且某一个电容漏电，时间长了，还会导致电芯之间的不平衡。

另外，如果电容 C14~C17 存在漏电，还会在前面的 100 欧电阻上形成压降，这个压降会影响本通道和相邻通道的电压测量。如 C15 有 100uA 的漏电，在 R21 和 R22 会有 10mV 的压降，R21 和 R22 的压降会影响 VC2，VC3，VC4 的电压测量。

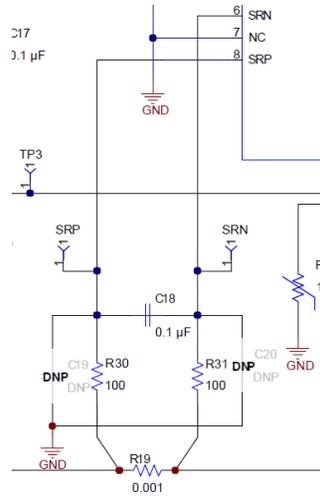
图 3: SRN/SRP 管脚上的外围电路

SRN/SRP 管脚主要是用于测量 sense 电阻两端的电压，进而计算流过的电流，其外围电路如图 3 所示。

常见的异常有 sense 电阻 (R19) 开路，包括虚焊，焊盘脱落等。还有低通滤波电阻 (R30, R31) 等虚焊，焊盘脱落等。这些异常都会导致电量计无法监控和准确测量电流，进而导致两种极端的情况：

- (1)，实际电流没有达到保护阈值时，误触发了相关的电流保护。
- (2)，实际电流已经超过了保护阈值，但电量计却没有发生保护。

由于 sense 电阻两端的压差非常小，如 1mOhm 的 sense 电阻流过 1A 电流，压差只有 1mV，所以 SRN/SRP 管脚很容易受干扰。如果差分电容 C18 存在漏电，会极大的影响电流的测量精度。

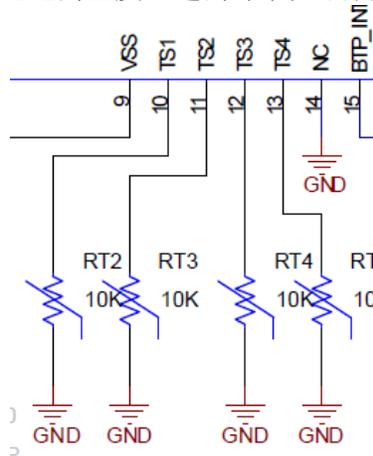
图 4: TS1~4 管脚上的 NTC

TS1~4 管脚上的外围电路很简单，只有 NTC。如果 NTC 开路，包括虚焊，焊盘脱落等，等效于 NTC 阻值无穷大，电量计会测得非常低的温度。如果 NTC 短路，电量计会测得一个非常高的温度。不管是开路还是短路，都会导致电量计无法监控和测量该 NTC 通道的温度，进而导致无法提供温度相关的保护。

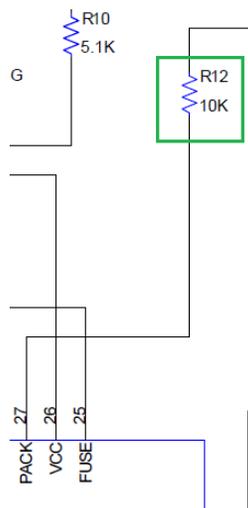
图 5: PACK 管脚的外围电路

- (1)，BQ40Z50 处于 shutdown 状态时，通过 PACK 管脚检测到电压（即充电器插入）来唤醒 BQ40Z50；
- (2)，BQ40Z50 在 normal 状态时，DSG 管脚的输出电平是参考 PACK 管脚的电平的；
- (3)，当充电器反插时，R12 起到限流防反的作用。

如果 R12 开路，包括虚焊，焊盘脱落等，会导致的情况有：

- (1)，BQ40Z50 处于 shutdown 状态时，即使插入充电器，PACK 管脚也检测不到电压，无法唤醒。
- (2)，因为 BQ40Z50 在 normal 状态时，DSG 管脚的输出电平是参考 PACK 管脚的电平的，所以 R12 开路，PACK 管脚是 floating 状态，电压不确定，会导致 DSG 管脚输出的电压不确定，最终导致放电管的开关状态不确定。

如果 R12 异常短路，会导致的情况是当充电器反插时，P+上的电压是负压，没有 R12 的限流作用，可能会导致芯片硬件上的损坏。

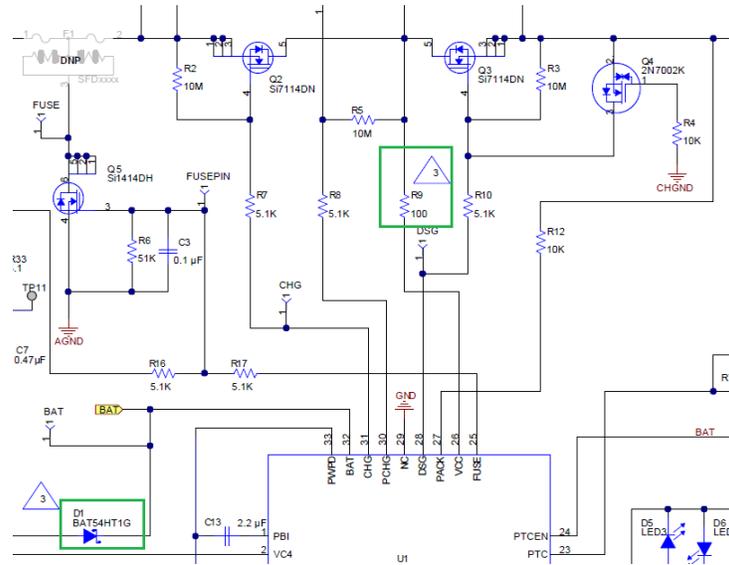
图 6: BAT/VCC 管脚的外围电路

VCC/BAT 管脚都是芯片的供电管脚。但 BAT 管脚的电压低于 2.1V（典型值），BQ40Z50 会自动切换到 VCC 管脚供电。然后只有当 BAT 管脚的电压高于 3.1V（典型值）时，才会由 VCC 管脚切换到 BAT 管脚供电。另外，CHG 管脚的输出电平是参考 BAT 管脚的电平的。

在 BQ40Z50 的评估板上，BAT 管脚是串联了肖特基二极管 D1，VCC 管脚是串联了电阻 R9。

如果 D1 或者 R9 短路了，并不会导致明显的问题，但可能会在打 ESD 时没有起到限流作用。

如果 D1 开路，包括虚焊，焊盘脱落等，并不会马上导致芯片掉电。因为刚开始变成开路的时候，BAT 管脚的电压会掉到低于 2.1V，BQ40Z50 会自动切换到 VCC 管脚供电。但因为 CHG 管脚的输出电平是参考 BAT 管脚的电平的，D1 开路后，BAT 管脚是 floating 状态，电压不确定，会导致 CHG 管脚输出的电压不确定，最终导致充电管的开关状态不确定。

如果是 R9 开路，包括虚焊，焊盘脱落等，也不会马上导致芯片掉电，因为正常情况下都是有 BAT 管脚供电的。只有在 BAT 管脚的电压低于 2.1V，要切换到 VCC 管脚供电，而 R9 开路了，才会导致芯片掉电。

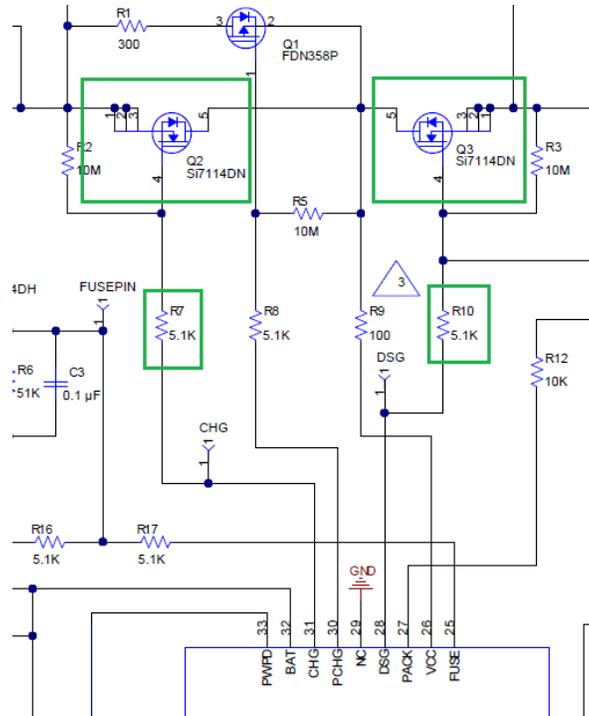
图 7：充电管和放电管及其周边的电阻

充电管和放电管是实现保护的关键元件，所有的保护功能都是用过充电管和放电管的关断来实现的。MOSFET 的损坏，通常表现为击穿，即 D 极和 S 极短路了。这种情况下，MOSFET 不能实现关断，所有相关的保护功能都失效。

从 CHG 或 DSG 管脚到 MOSFET 的 G 极，中间串联了 5.1k 的电阻 R7 和 R10。如果 R7 或 R10 短路，并不会造成功能失效。如果 R7 或者 R10 开路，包括虚焊，焊盘脱落等，则 BQ40Z50 会失去对相应 MOSFET 的控制。MOSFET 会处于关断状态，导致整个电池包不能正常工作。
