MSP 器件故障排除指南

摘要

随着应用变得越来越复杂，单芯片上的功能集成度也在不断增加。因此，专用功能有时无法满足开发人员的预期是必然的事情。在这种情况下，通常硅器件的故障会表现为较高的层面上。大部分情况表明，器件本身并不一定引起问题，问题反而与应用有关。由于应用的复杂性，有时很难确定故障的真正原因。但是，我们可提供多种识别故障的方法，为最终客户和供应商节省时间和精力。本文档提供了一些原理性方法来确定发生某些严重错误情况的根本原因。本文档通过让开发人员更好地理解应用相关问题和器件相关规格及功能之间的关系，帮助他们培养故障排除能力。本应用报告描述了器件如何工作以及如何利用测量技术更好地认识和解决这些问题。

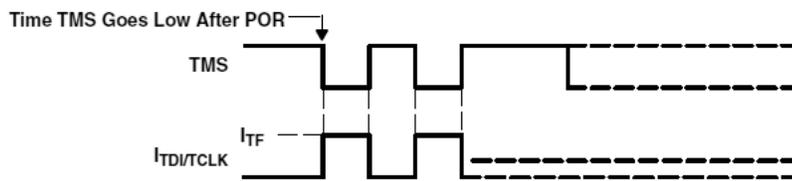
图 1. F149 的 JTAG 保险丝检查模式

Activation of the fuse check mode occurs with the first negative edge on the TMS pin after power up or if the TMS is being held low during power up. The second positive edge on the TMS pin deactivates the fuse check mode. After deactivation, the fuse check mode remains inactive until another POR occurs. After each POR the fuse check mode has the potential to be activated.

The fuse check current will only flow when the fuse check mode is active and the TMS pin is in a low state (see Figure 16). Therefore, the additional current flow can be prevented by holding the TMS pin high (default condition).

Figure 16. Fuse Check Mode Current: MSP430F13x, MSP430F14x(1)

- a. 在 F1xx、F2xx、F3xx 和 F4xx 器件上，JTAG 保险丝可能会熔断。根据数据表测量保险丝感应电流（参阅图 1）可以很好地指示是否启用了安全机制。

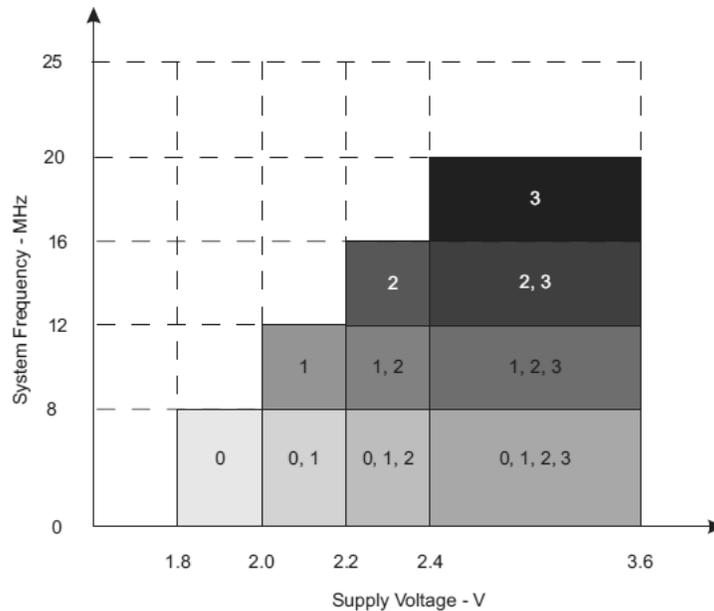
图 3. F6638 的频率与电源电压规格

The numbers within the fields denote the supported PMMCOREVx settings.

Figure 5-1. Frequency vs Supply Voltage

对于具有不同电源域的较复杂器件（如 F5xx 和 F6xx），您不仅必须观察电压斜坡，还必须观察内部 LDO 的行为。这种行为可提供有关内部可能问题的信息。同样，必须为 LDO 电压和外部 DVCC 选择正确的频率。图 3 所示为 F6638 的频率与电源电压规格示例。
