*Errata***AWR2544 器件勘误表**

本文档介绍了德州仪器 (TI) CMOS 雷达器件 (AWR2544) 的功能和性能规范的已知异常

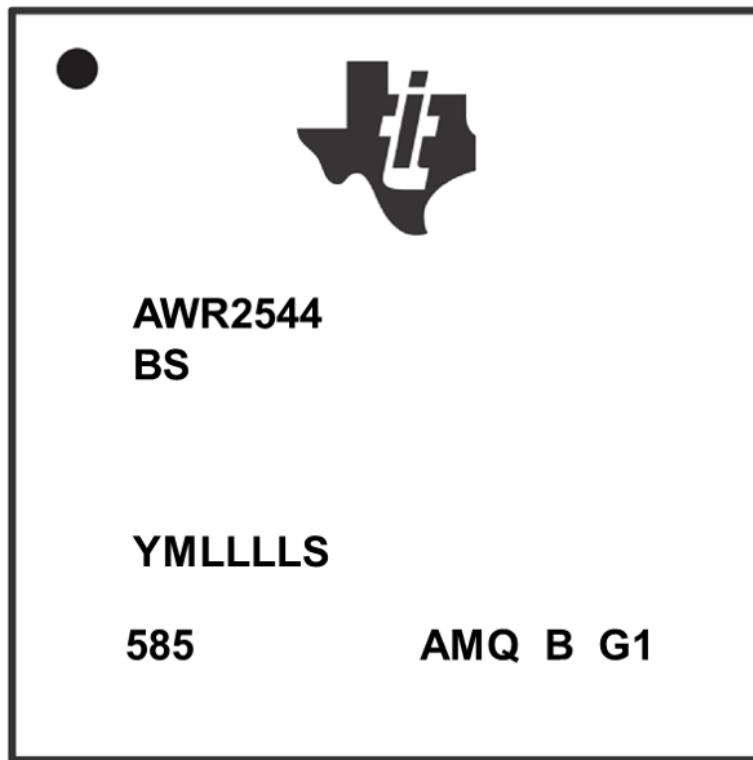
图 3-1. 器件产品标识示例

图 3-1 展示了 AWR2544 雷达器件的封装符号示例。

此标识编号包含以下信息：

- 第 1 行：器件型号
- 第 2 行：安全级别和安全等级
- 第 3 行：批次追踪代码
 - YM = 年/月日期代码
 - Z = 次要产地代码
 - LLLL = 组装批次代码
 - S = 主站点代码
- 第 4 行：
 - 585 = 器件标识符
 - AMQ = 封装标识符
 - G1 = “绿色”封装版本 (必须带下划线)
