Errata

MSPM0G351x, MSPM0G151x, MSPM0G351x-Q1 マイコン

この文書では、機能仕様に対する既知の例外（アドバイザリ）について説明します。

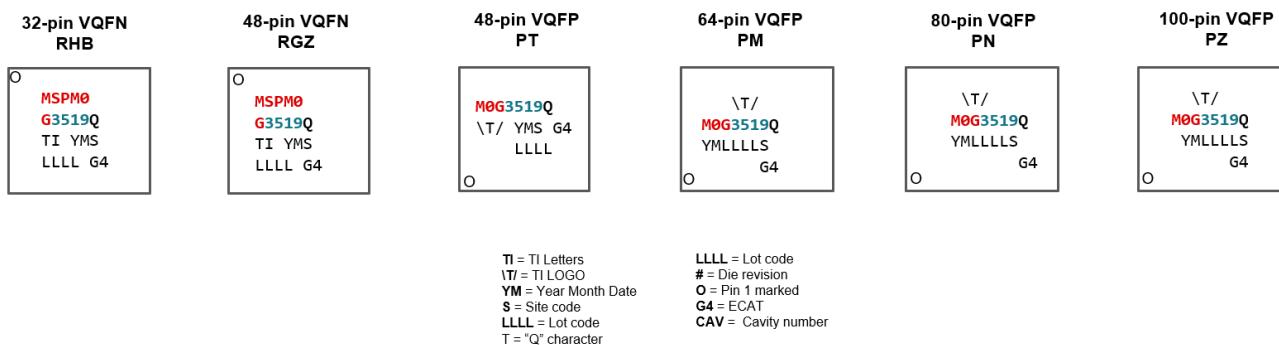
図 5-1. パッケージの記号表記

次のパッケージ図はパッケージ記号化スキームを示すとともにし **表 5-1**、デバイスリビジョンからバージョン ID へのマッピングを定義しています。
